Prüfbericht-Nr.: <i>Test Report No.:</i>	50172697 001	Auftrags-Nr.: <i>Order No.:</i>	174088920	Seite 1 von 4 Page 1 of 4	
Kunden-Referenz-Nr.: <i>Client Reference No.:</i>	N/A	Auftragsdatum: <i>Order date:</i>	09.08.2018		
Auftraggeber: <i>Client:</i>	jiang su shi zhan group co ltd 80# Xixin Road, Xibei Town, Xishan District, Wuxi City, Jiangsu Province, China				
Prüfgegenstand: <i>Test item:</i>	Barriers				
Bezeichnung / Typ-Nr.: <i>Identification / Type No.:</i>	SI-1000*1200*1200mm				
Auftrags-Inhalt: <i>Order content:</i>	Loading test				
Prüfgrundlage: <i>Test specification:</i>	According to the client's requirements				
Wareneingangsdatum: <i>Date of receipt:</i>	09.08.2018

Produktbeschreibung
Product description

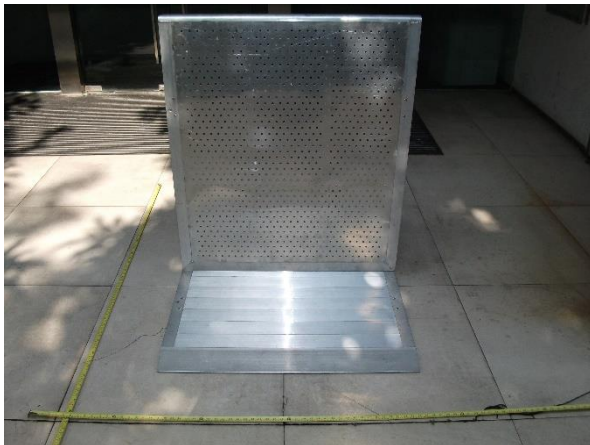
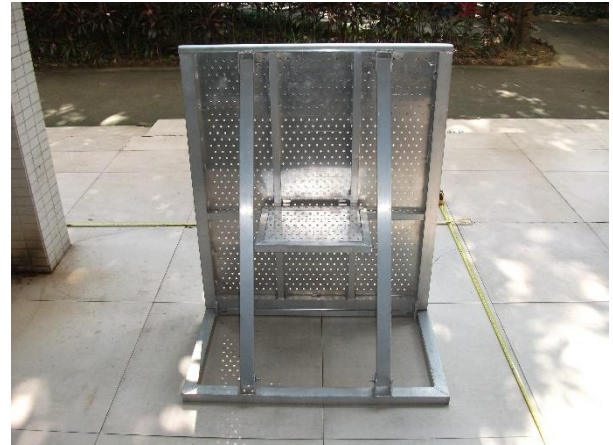
1	Produktdetails <i>Product details</i>	N/A
2	Maße / Gewicht <i>Dimensions / Weight</i>	Overall dimension: 1000×1200×1200mm/26.0kg
3	Bedienelemente <i>Operating elements</i>	N/A
4	Ausstattung / Zubehör <i>Equipment / Accessories</i>	N/A
5	Verwendete Materialien <i>Used materials</i>	N/A
6	Sonstiges <i>Other</i>	N/A

Tested sample

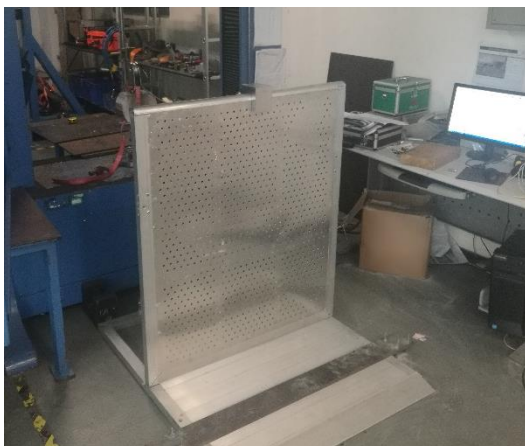
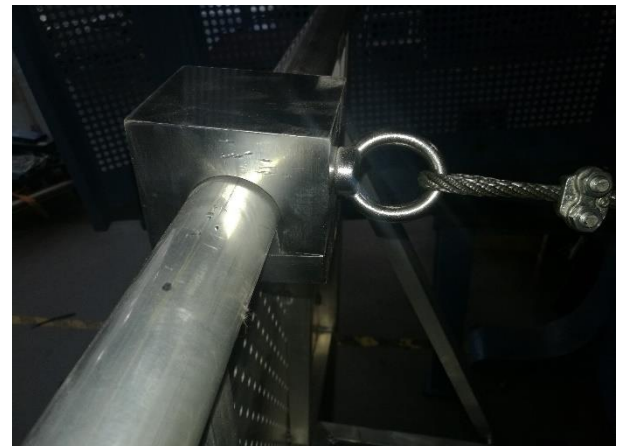
Sample assembly

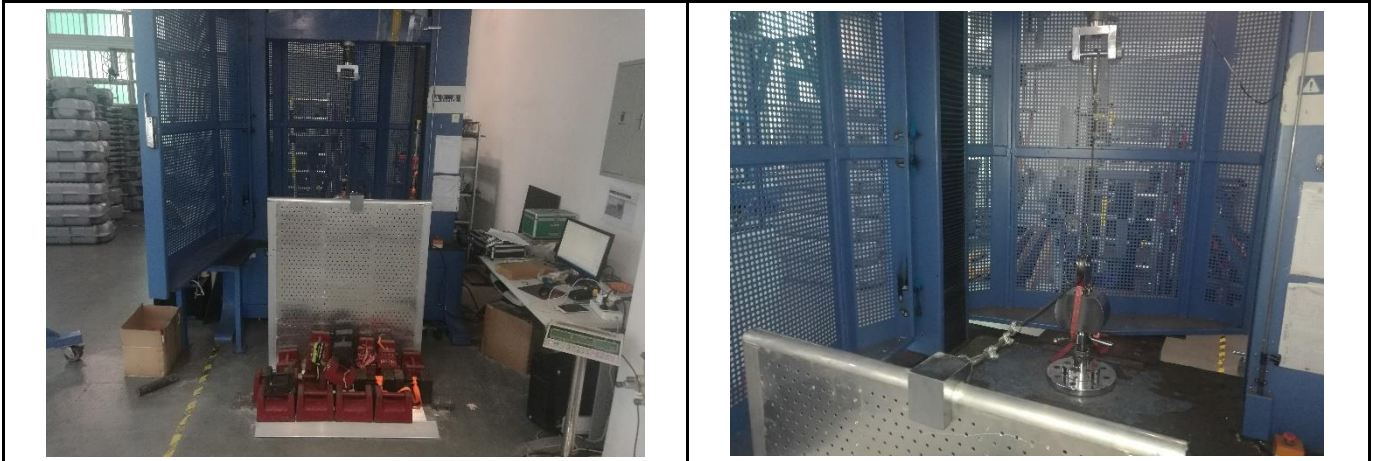
In Testing

1	<p>Loading test</p> <p>i. Fix the bottom of the sample to the ground. ii. Apply an outward pulling force on the handrail. iii. Check whether the tested sample is damaged or function changed.</p>	<p>Results: Maximum breaking force: 4452N.</p>
---	---	--
