| <b>Prüfbericht-Nr.:</b><br>Test Report No.: | <b>50184789 001</b> | <b>Auftrags-Nr.:</b><br>Order No.: | <b>174091389</b> | Seite 1 von 4<br>Page 1 of 4 |
| <b>Prüfgegenstand:</b><br>Test item: | <b>COUPLER</b> | | | |
| <b>Bezeichnung / Typ-Nr.:</b><br>Identification / Type No.: | <b>SZ5038</b> | | | |
| <b>Auftrags-Inhalt:</b><br>Order content: | Loading test | | | |

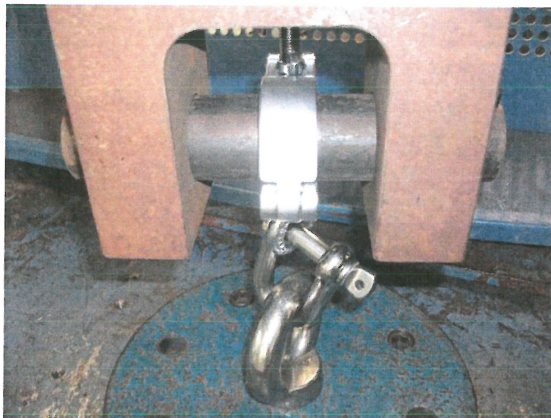
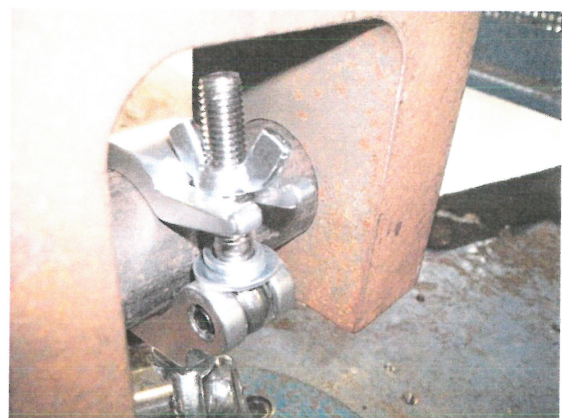
In test

| 1 | <b>Tensile test</b><br><br>Place the tested sample on the test machine and make it on the vertical position.<br>Pull it under the speed of 10 mm/min until breaking and record the maximum breaking force. | Maximum breaking force: 24654N. |
