| <b>Prüfbericht-Nr.:</b><br>Test Report No.: | <b>50184792 001</b> | <b>Auftrags-Nr.:</b><br>Order No.: | <b>174091389</b> | Seite 1 von 4<br>Page 1 of 4 |
| <b>Prüfgegenstand:</b><br>Test item: | <b>ALUMINUM STAGE</b> | | | |
| <b>Bezeichnung / Typ-Nr.:</b><br>Identification / Type No.: | <b>SZAS001</b> | | | |

**Distributed load test:**

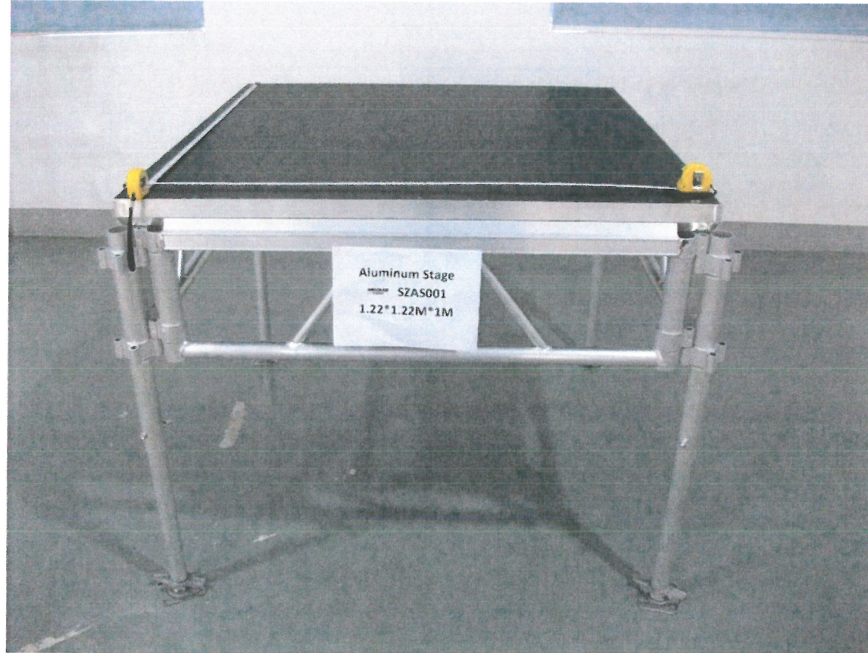
**Samples description: Aluminum Stage**

| Model | SZAS001 |
| Area: | 1220mm x 1220mm |
| Height | 600-1000mm (Adjustable) |

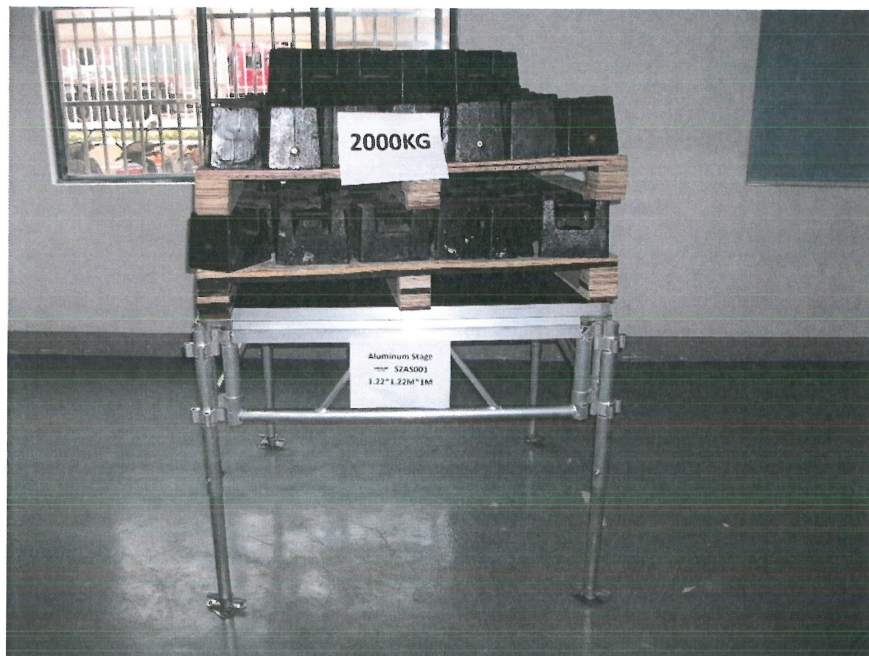
In testing(SZAS001)

After installation, a total weight is distributed uniformly over the whole surface of the platform at the highest position. Deformation and stability of the platform under the load are visually evaluated.

| Model | Distributed load(kg) | Deflection(mm) |
| SZAS001 | 2000 | 4 |

The platform was stable after 4 hours test.
