| <b>Prüfbericht-Nr.:</b><br>Test Report No.: | <b>50184794 001</b> | <b>Auftrags-Nr.:</b><br>Order No.: | <b>174091389</b> | Seite 1 von 4<br>Page 1 of 4 |
| <b>Prüfgegenstand:</b><br>Test item: | <b>ALUMINUM STAGE</b> | | | |
| <b>Bezeichnung / Typ-Nr.:</b><br>Identification / Type No.: | <b>SZAS002</b> | | | |
| <b>Prüfgrundlage:</b><br>Test specification: | <b>Loading test (according to client's requirement)</b><br>(Refer to following pages) | | | |

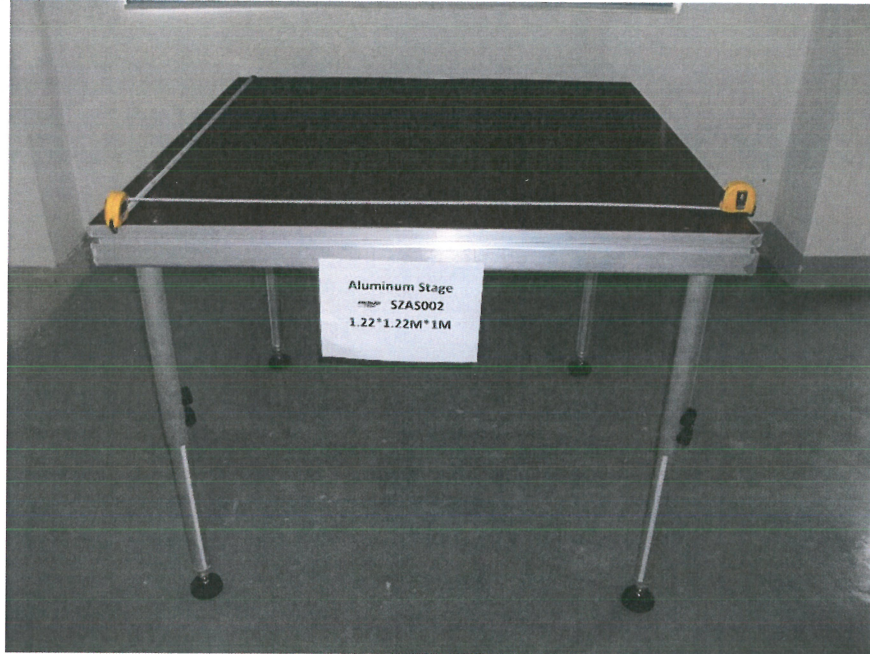
SZAS002

Product photo:

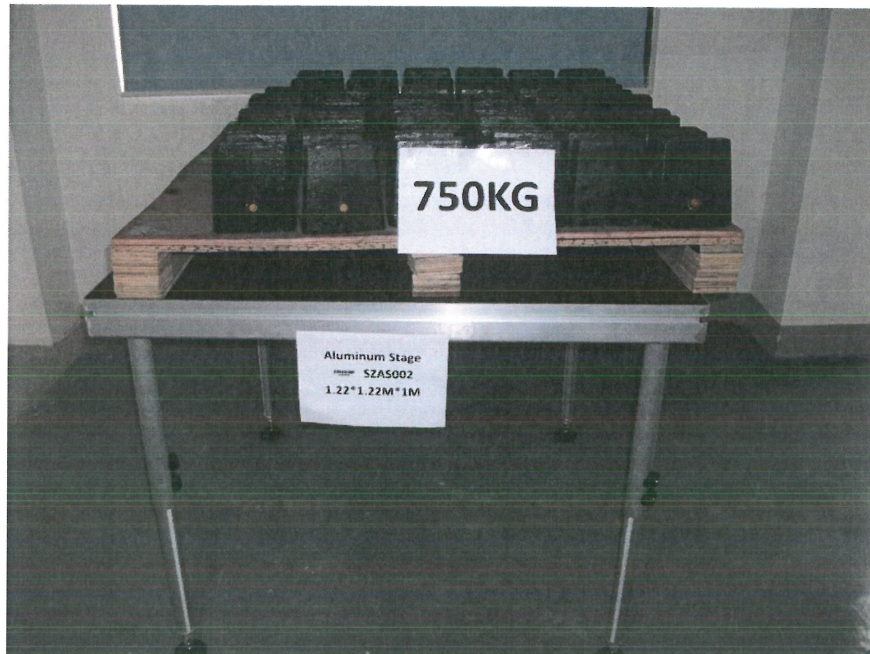
After installation, a total weight is distributed uniformly over the whole surface of the platform at the highest position. Deformation and stability of the platform under the load are visually evaluated.

| Model | Distributed load(kg) | Deflection(mm) |
|---|---|---|
| SZAS002 | 750 | 3 |

The platform was stable after 4 hours test.

In testing(SZAS002)
